Projekt: 20/1562/LA-3

Untersuchungsauftrag: Bestimmung der Wasserdurchlässigkeit eines speziellen Pflasterdecksystems mit einer wasserdurchlässigen Fuge

Probenbeschreibung: Pflasterdecksystem "Ambiente Solito Kombiform 8 cm" inkl. Fugenmaterial "Basaltsplitt 1/3 mm"

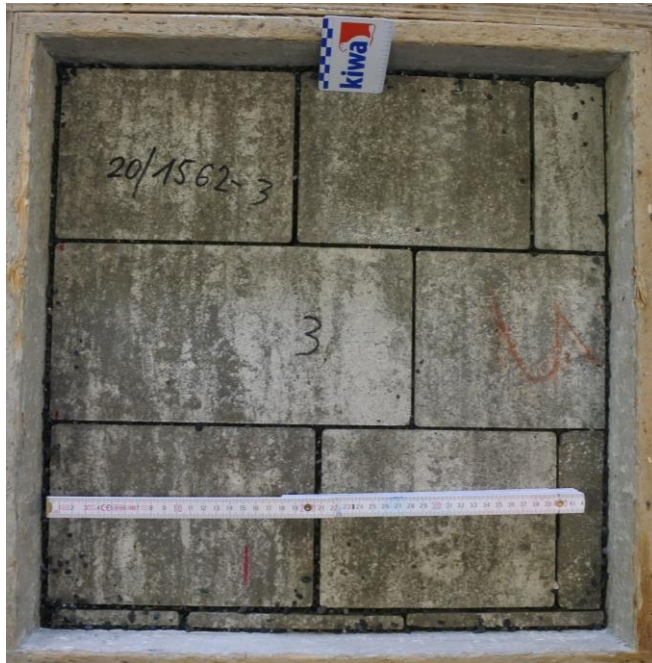
In Vorbereitung auf die Prüfung wurden die Pflastersteine bis zur Massekonstanz wassergelagert. Für die Verlegung wurden die Steine teilweise zurechtgesägt und in einer Form (467 x 467 mm) auf Sieben verlegt. Als Fugenmaterial wurde der mitgelieferte Basaltsplitt 1/3 mm verwendet. Der Versuchsaufbau ist dem nachstehenden Bild zu entnehmen.

Abbildung 1: Pflastersteine mit Fugenmaterial in der Form verlegt (nach der Prüfung)

Die Prüffläche wurde 10 min lang kontinuierlich so mit Wasser beaufschlagt, dass der Wasserstand ca. 1 cm betrug. Nach der Vorlaufzeit wurde der eigentliche Wasserdurchlauf bei 300 s Prüfdauer ermittelt. Die Prüfergebnisse des dreimal wiederholten Versuchs sind in der Tabelle 3 zusammengefasst.
