Projekt: 20/1562/LA-4

Untersuchungsauftrag: Bestimmung der Wasserdurchlässigkeit eines speziellen Pflasterdecksystems mit einer wasserdurchlässigen Fuge

Probenbeschreibung: Pflasterdecksystem "Landhaus Drainfugenpflaster (6 mm) - Kombiform 8 cm" inkl. Fugenmaterial "Basaltsplitt 1/3 mm"

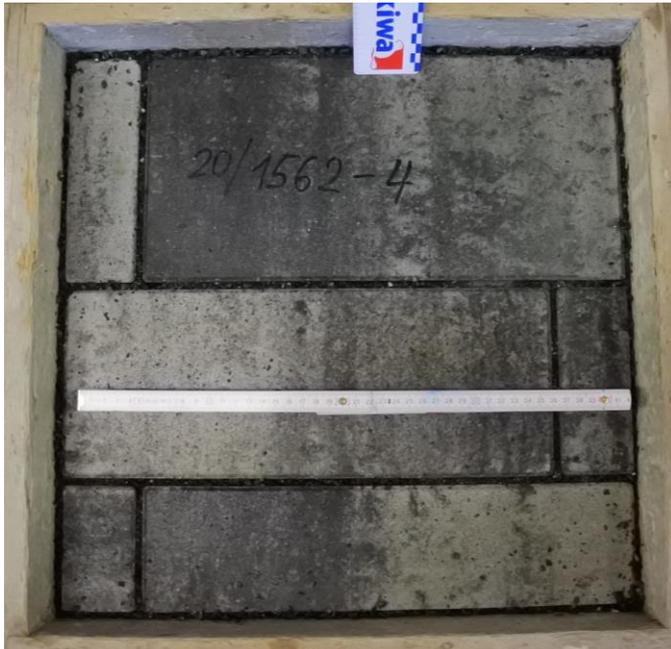
In Vorbereitung auf die Prüfung wurden die Pflastersteine bis zur Massekonstanz wassergelagert. Für die Verlegung wurden die Steine teilweise zurechtgesägt und in einer Form (467 x 467 mm) auf Sieben verlegt. Als Fugenmaterial wurde der mitgelieferte Basaltsplitt 1/3 mm verwendet. Der Versuchsaufbau ist dem nachstehenden Bild zu entnehmen.

Abbildung 1: Pflastersteine mit Fugenmaterial in der Form verlegt (nach der Prüfung)

Die Prüffläche wurde 10 min lang kontinuierlich so mit Wasser beaufschlagt, dass der Wasserstand ca. 1 cm betrug. Nach der Vorlaufzeit wurde der eigentliche Wasserdurchlauf bei 300 s Prüfdauer ermittelt. Die Prüfergebnisse des dreimal wiederholten Versuchs sind in der Tabelle 3 zusammengefasst.
