Projekt: P000338370\_K\_Landhaus Drainfugenpflaster Kombiform  
Entnahmeort:<sup>a)</sup> Drebach  
Auftragsdatum: 25.08.2023  
Untersuchungsauftrag: Bestimmung der Wasserdurchlässigkeit eines speziellen Pflasterdecksystems mit einer wasserdurchlässigen Fuge  
Probenbeschreibung: Pflasterdecksystem "Landhaus Drainfugenpflaster Kombiform" inkl. Fugenmaterial "Basaltsplitt 1/3 mm"  
Anzahl der Proben: ca. 1 m<sup>2</sup> Pflastersteine inkl. Fugenmaterial  
Probennahme durch: Auftraggeber  
Probeneingangsdatum: 25.08.2023  
Prüfzeitraum: 08.2023 - 09.2023

## 1. Allgemeines und Aufgabenstellung

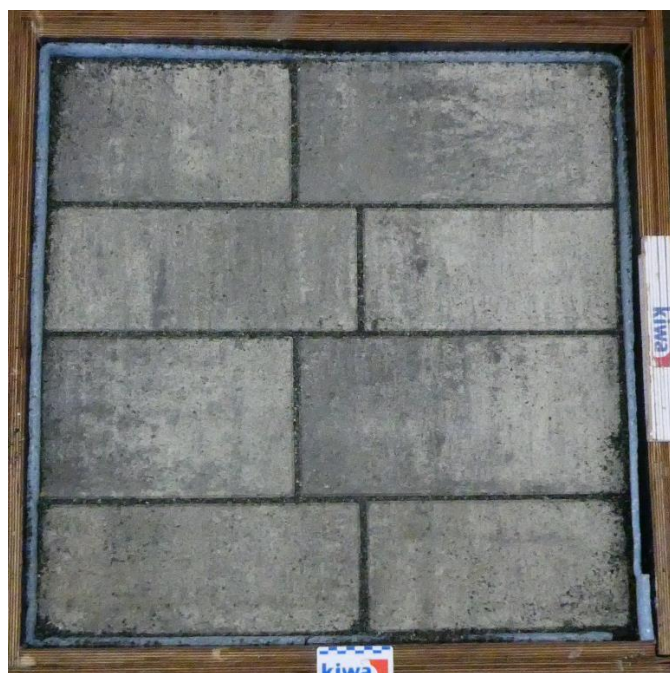
In Vorbereitung auf die Prüfung wurden die Pflastersteine bis zur Massekonstanz wassergelagert. Für die Verlegung wurden die Steine teilweise zurechtgesägt und in einer Form (Pflasterfläche 696 x 701 mm) auf Sieben verlegt. Als Fugenmaterial wurde der mitgelieferte Basaltsplitt 1/3 mm verwendet. Der Versuchsaufbau ist dem nachstehenden Bild zu entnehmen.

Abbildung 1: Pflastersteine mit Fugenmaterial in der Form verlegt (nach der Prüfung)

Die Prüffläche wurde 10 min lang kontinuierlich so mit Wasser beaufschlagt, dass der Wasserstand ca. 1 cm betrug. Nach der Vorlaufzeit wurde der eigentliche Wasserdurchlauf bei 300 s Prüfdauer ermittelt. Die Prüfergebnisse des dreimal wiederholten Versuchs sind in der Tabelle 3 zusammengefasst.
