Projekt: P000338370_Colonna Prato

Untersuchungsauftrag: Bestimmung der Wasserdurchlässigkeit eines speziellen Pflasterdecksystems mit einer wasserdurchlässigen Fuge

Probenbeschreibung: Pflasterdecksystem "Colonna Prato 300/300/100 mm" inkl. Fugenmaterial "Basaltsplitt 1/3 mm"

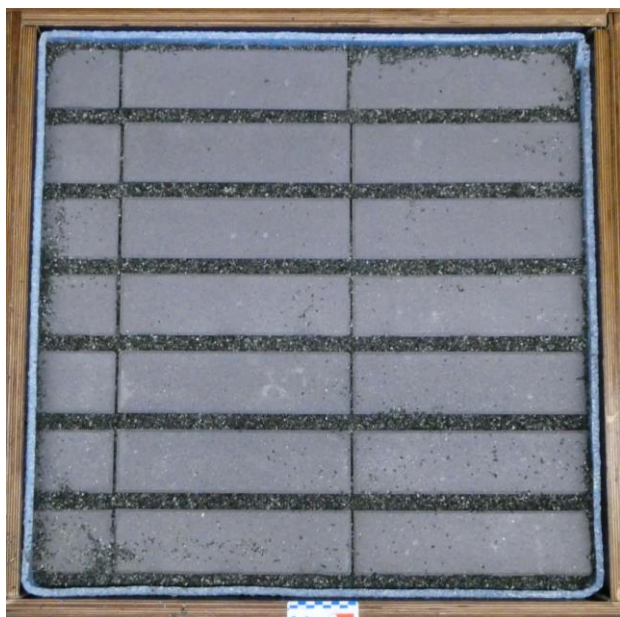
In Vorbereitung auf die Prüfung wurden die Pflastersteine bis zur Massekonstanz wassergelagert. Für die Verlegung wurden die Steine teilweise zurechtgesägt und in einer Form (Pflasterfläche 696 x 701 mm) auf Sieben verlegt. Als Fugenmaterial wurde der mitgelieferte Basaltsplitt 1/3 mm verwendet. Der Versuchsaufbau ist dem nachstehenden Bild zu entnehmen.

Abbildung 1: Pflastersteine mit Fugenmaterial in der Form verlegt (nach der Prüfung)

Die Prüffläche wurde 10 min lang kontinuierlich so mit Wasser beaufschlagt, dass der Wasserstand ca. 1 cm betrug. Nach der Vorlaufzeit wurde der eigentliche Wasserdurchlauf bei 300 s Prüfdauer ermittelt. Die Prüfergebnisse des dreimal wiederholten Versuchs sind in der Tabelle 3 zusammengefasst.
