Projekt: P000338370_Wirtschaftswegepflaster Rasenstein
Entnahmeort:^{a)} Drebach
Auftragsdatum: 25.08.2023
Untersuchungsauftrag: Bestimmung der Wasserdurchlässigkeit eines speziellen Pflasterdecksystems mit einer wasserdurchlässigen Fuge
Probenbeschreibung: Pflasterdecksystem "Wirtschaftswegepflaster Rasenstein" inkl. Fugenmaterial "Basaltsplitt 1/3 mm"
Anzahl der Proben: ca. 1 m² Pflastersteine inkl. Fugenmaterial
Probennahme durch: Auftraggeber
Probeneingangsdatum: 25.08.2023
Prüfzeitraum: 08.2023 - 09.2023

1. Allgemeines und Aufgabenstellung

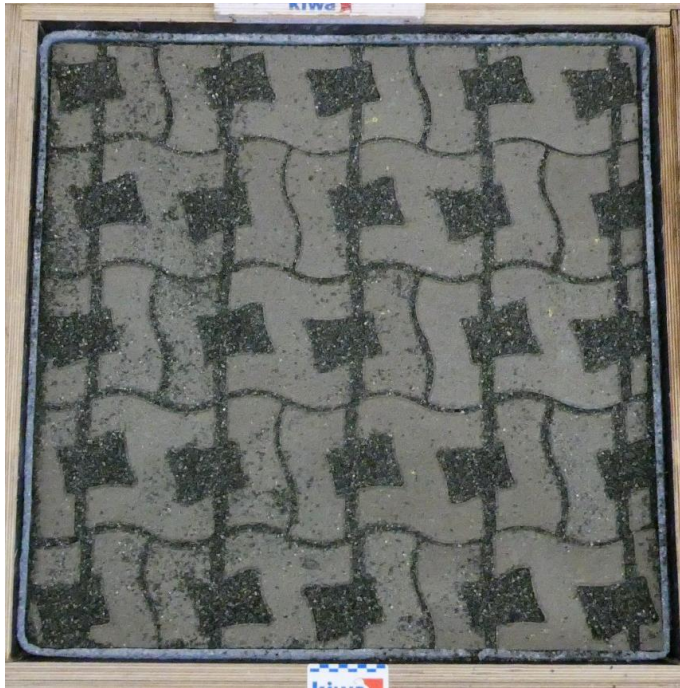
In Vorbereitung auf die Prüfung wurden die Pflastersteine bis zur Massekonstanz wassergelagert. Für die Verlegung wurden die Steine teilweise zurechtgesägt und in einer Form (Pflasterfläche 696 x 701 mm) auf Sieben verlegt. Als Fugenmaterial wurde der mitgelieferte Basaltsplitt 1/3 mm verwendet. Der Versuchsaufbau ist dem nachstehenden Bild zu entnehmen.

Abbildung 1: Pflastersteine mit Fugenmaterial in der Form verlegt (nach der Prüfung)

Die Prüffläche wurde 10 min lang kontinuierlich so mit Wasser beaufschlagt, dass der Wasserstand ca. 1 cm betrug. Nach der Vorlaufzeit wurde der eigentliche Wasserdurchlauf bei 300 s Prüfdauer ermittelt. Die Prüfergebnisse des dreimal wiederholten Versuchs sind in der Tabelle 3 zusammengefasst.
